リフリート工法で維持保全：追跡調査報告書【中性化補修】

### ■リフリート工法（RF仕様）で補修後31年を経過した建築物の追跡調査レポート

| 物件 | 士別市民会館（RC造、一部SRC造） | 補修 | 1983年8月（建設19年後） |

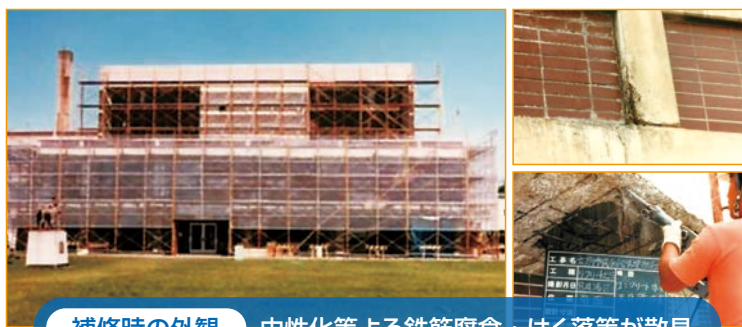
#### ●補修時（1983年）

補修時の外観 中性化等による鉄筋腐食・はく落等が散見

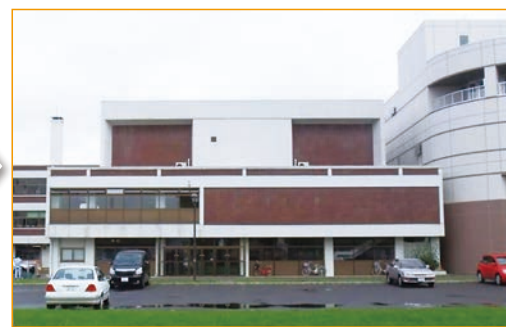
#### ●調査時（補修後31年：2014年）

補修後31年経過しても、鉄筋腐食による“はく落等”の劣化の顕在化は見受けられない。

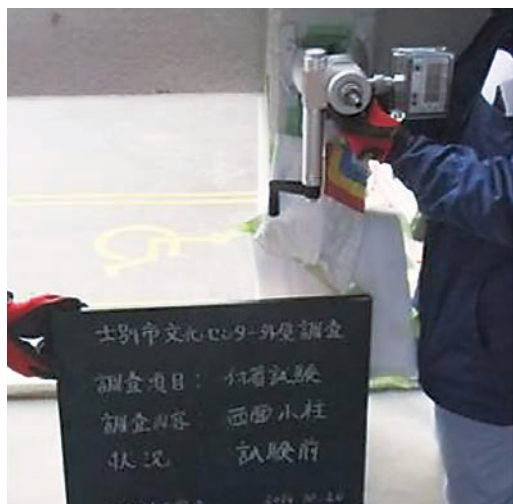
#### ●手摺支柱裏

補修材は、補修後31年経過しても付着強さを持続している。  
（いずれの破断箇所も補修材以外が主で、付着は計測値以上と評価）

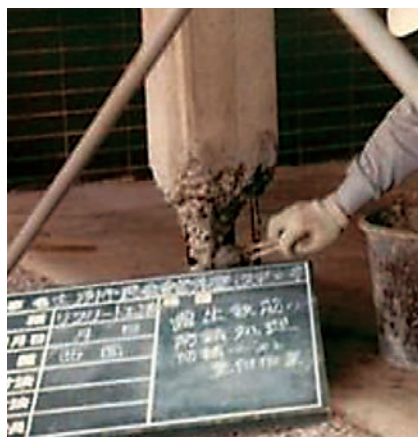
●補修時（1983年）

断面欠損周囲をはつり取り後に断面修復

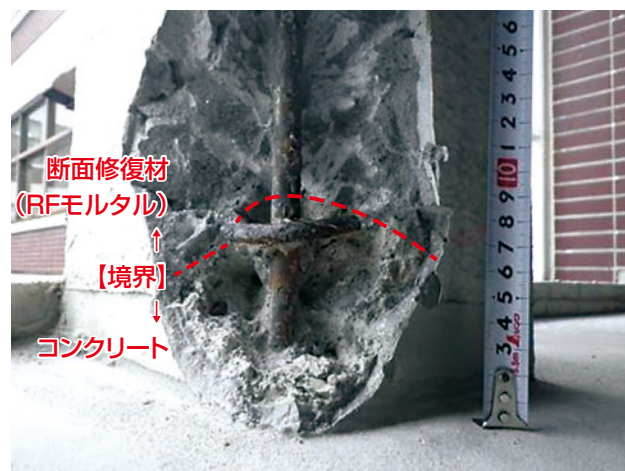
●調査時（補修後31年：2014年）

断面修復部の鉄筋は腐食が抑制されており、コンクリートとの境界部も顕著な鉄筋腐食はない。

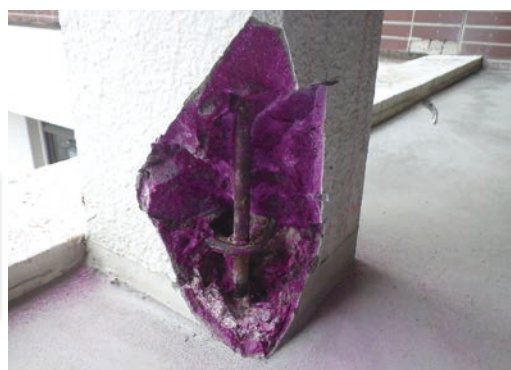
▶調査時（改修後31年：2014年）はつりによる確認状況

はつり面にフェノールフタレイン1%アルコール溶液を塗布して、中性化深さを測定。補修部(RFモルタル)は中性化が進行していない。(未補修部のコンクリートは中性化した部分が残存しているが、顕著な鉄筋腐食は認められない。)

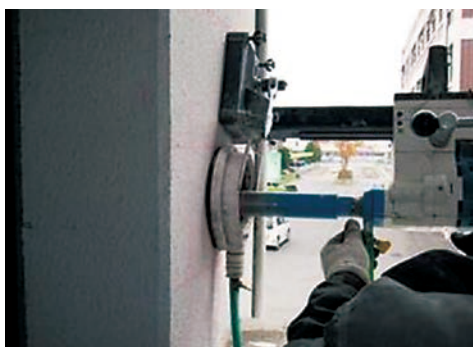
●採取コア（φ50mm）

補修後31年経過しても、RF-100の成分（リチウムイオン）の内在・残存が確認できる。
